臺北市立懷生國民小學

樹木移除計畫書

中華民國 115 年 04 月

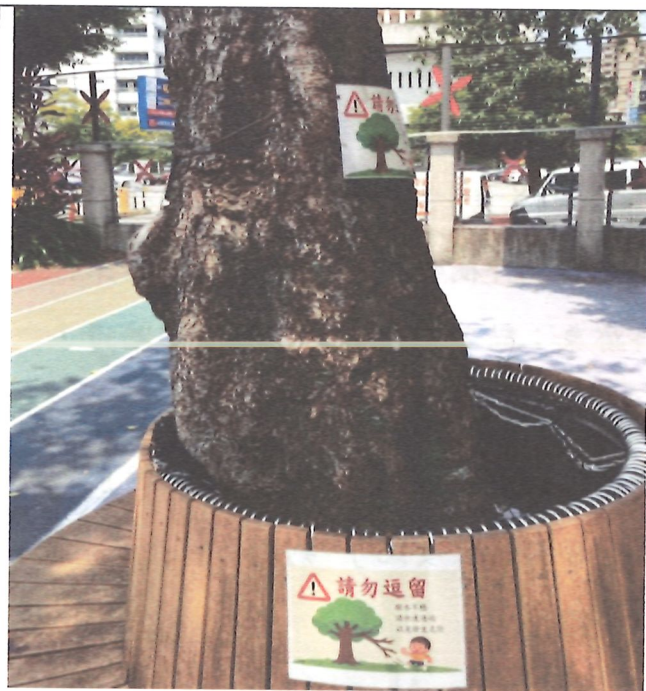
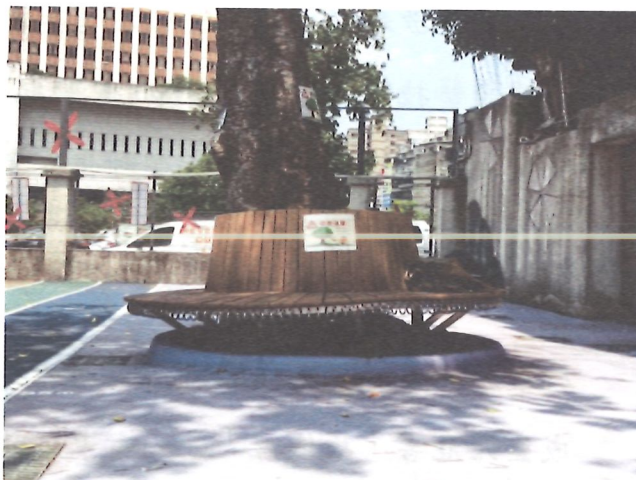
樹體緊貼座椅，且目視座椅已有歪斜

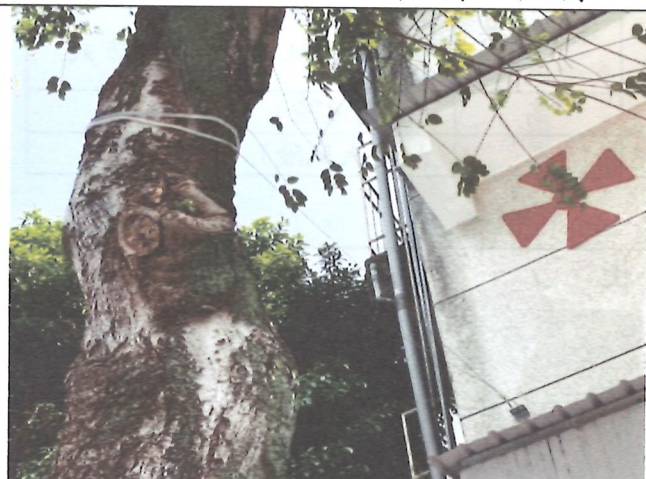
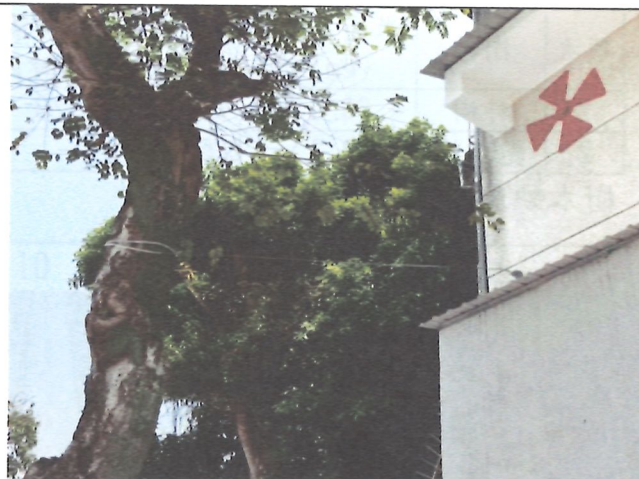
目前以鋼索固定於牆面協助支撐，避免樹木持續傾斜

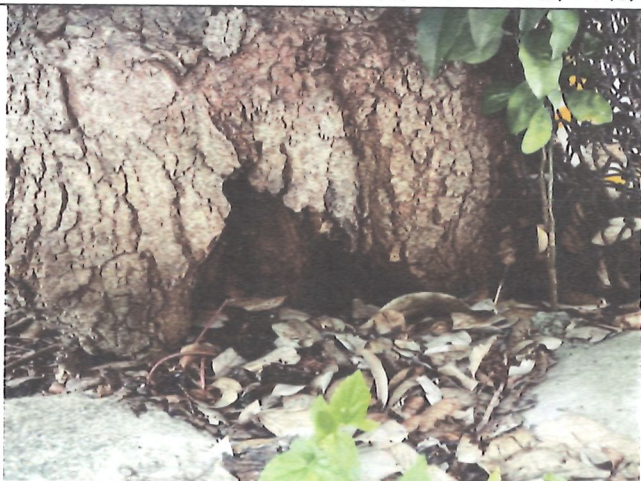
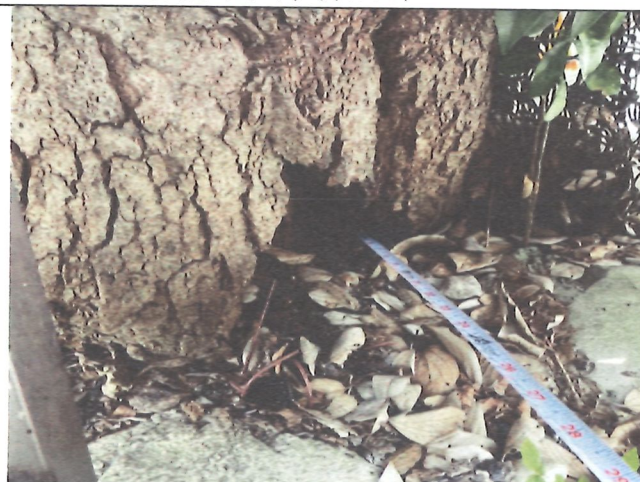
基部於操場側腐朽空洞，以捲尺插入測量，樹洞深度至少 40cm

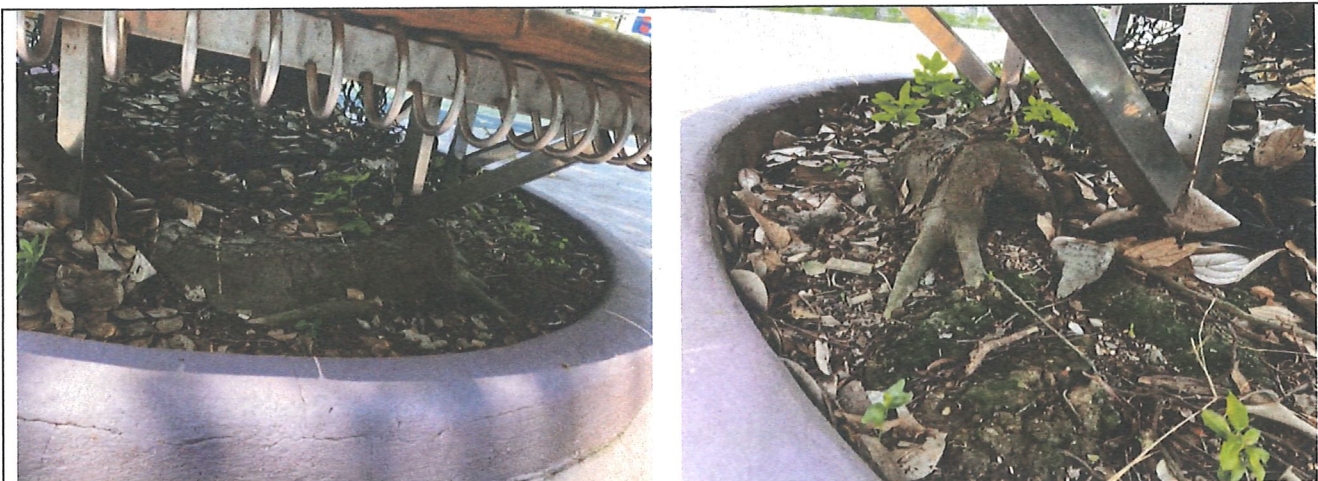
座椅的水泥基座設置於樹穴內，樹木生長空間不足造成盤根；根系有切斷痕跡

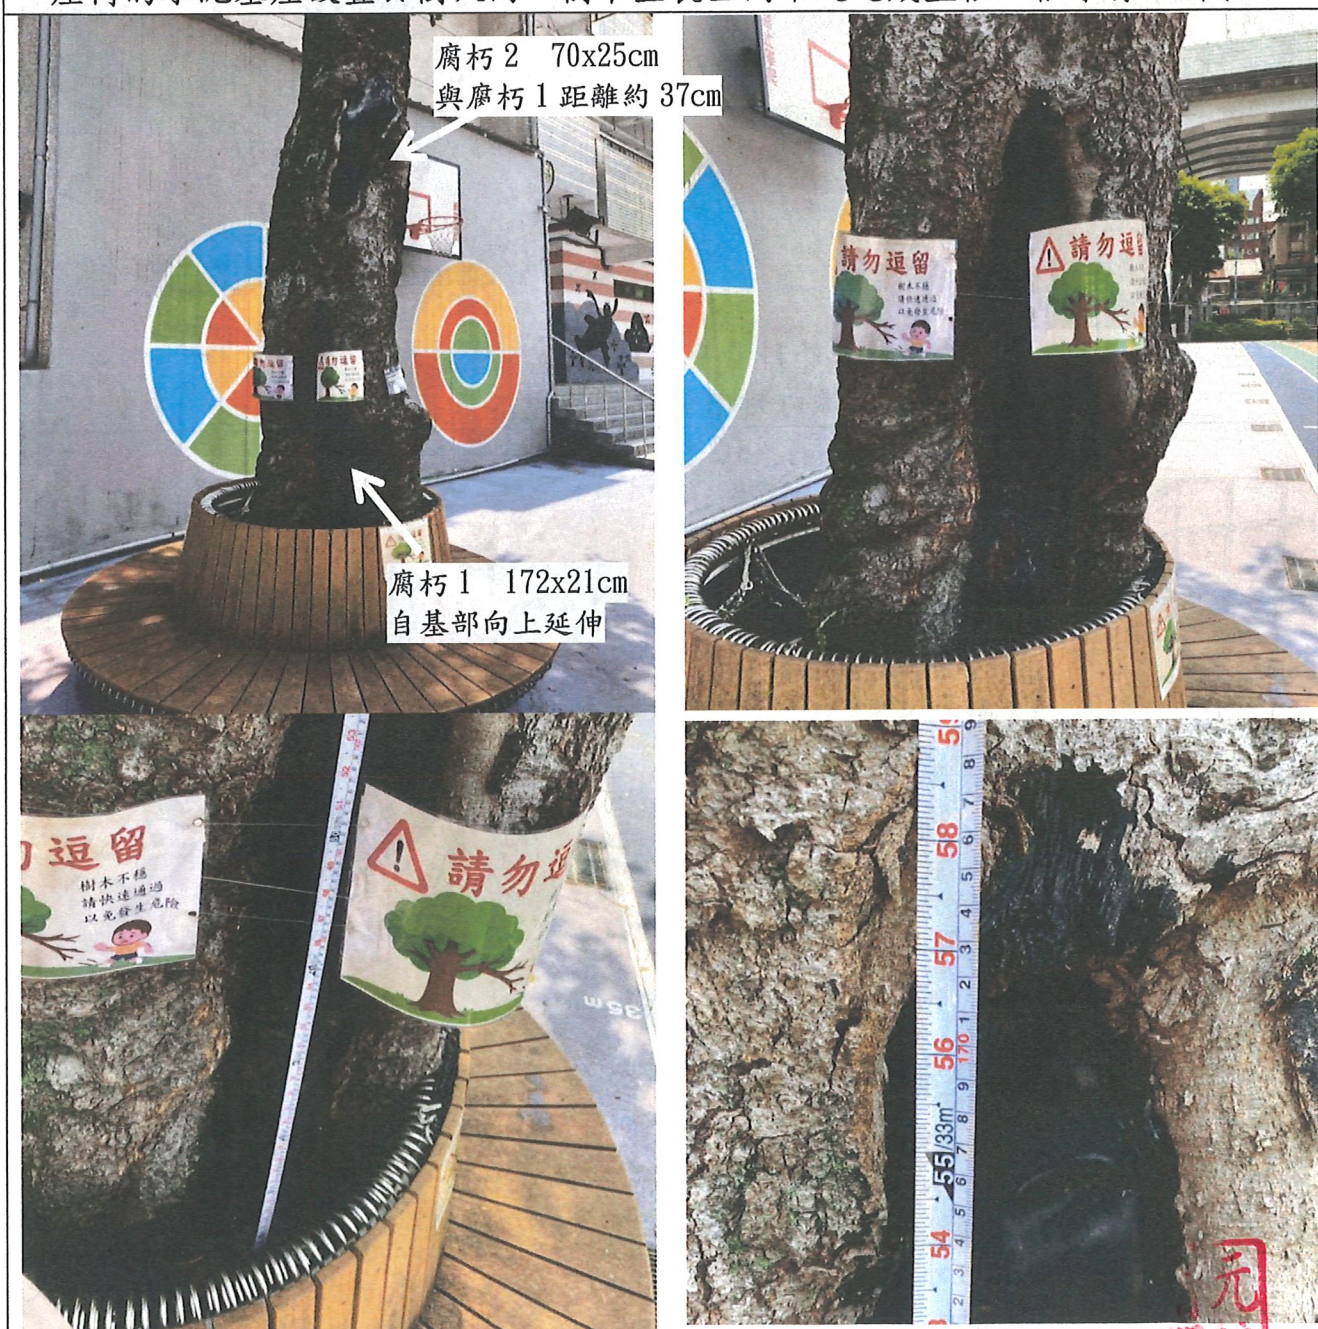
腐朽 2 70x25cm
與腐朽 1 距離約 37cm

腐朽 1 172x21cm
自基部向上延伸

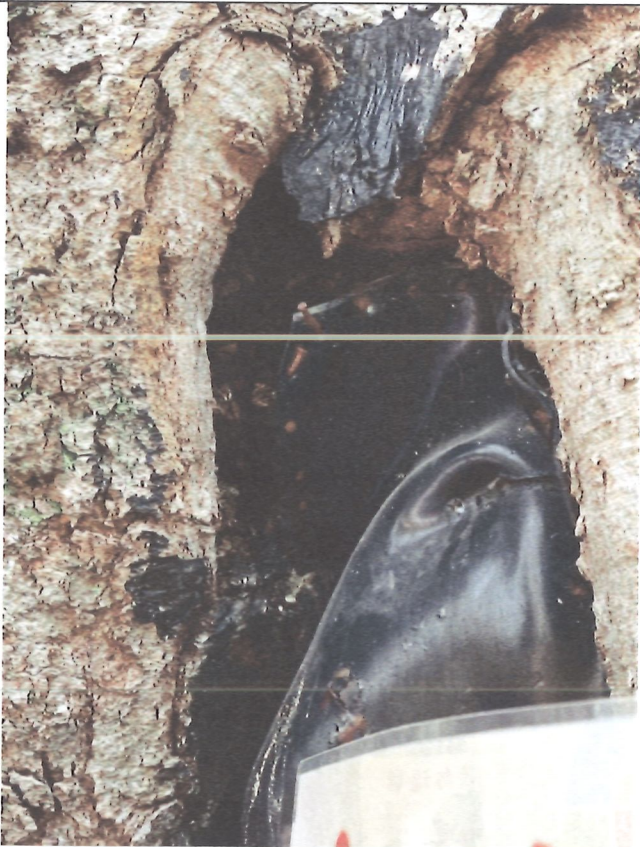
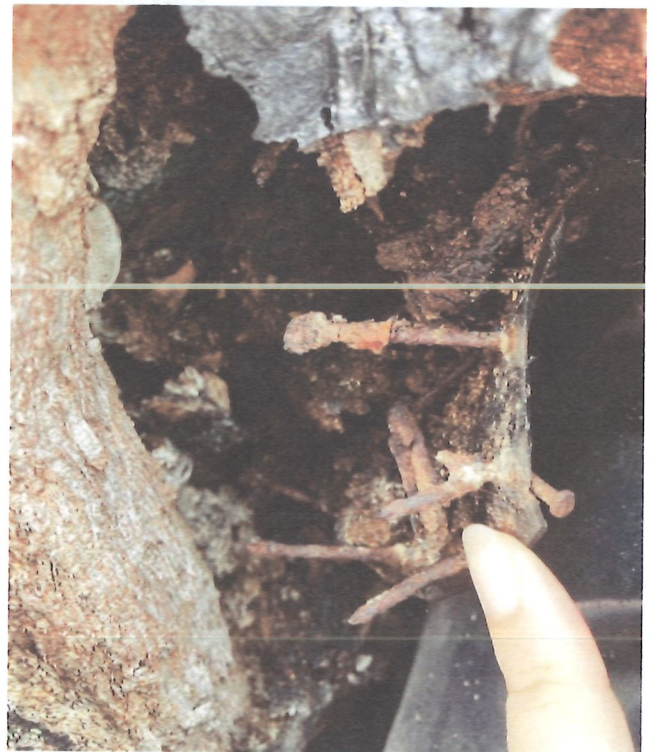
曾做樹木外科治療，內部皆為腐朽木屑
外部塑膠布及鐵釘封閉傷口，避免木屑持續掉出。

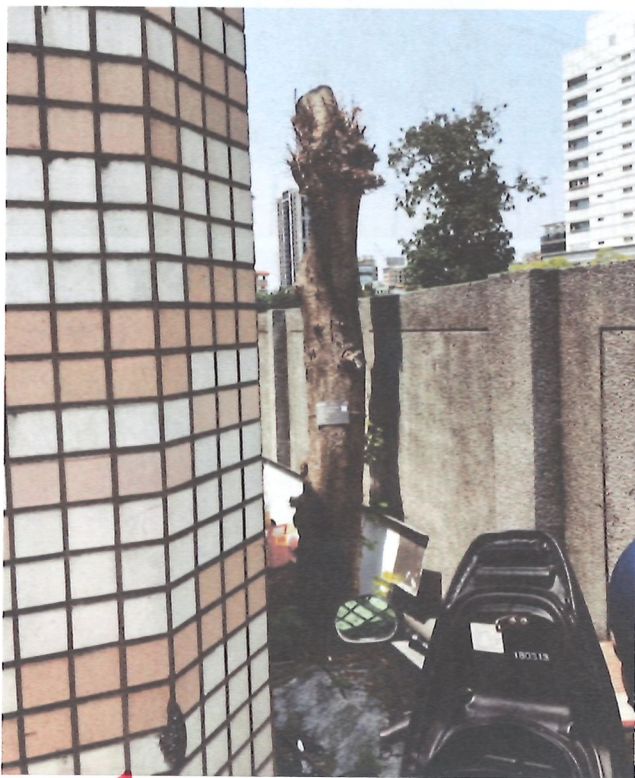
02 豔紫荊

生長於圍牆與水塔間之水泥地，鋪面寬
約 120cm

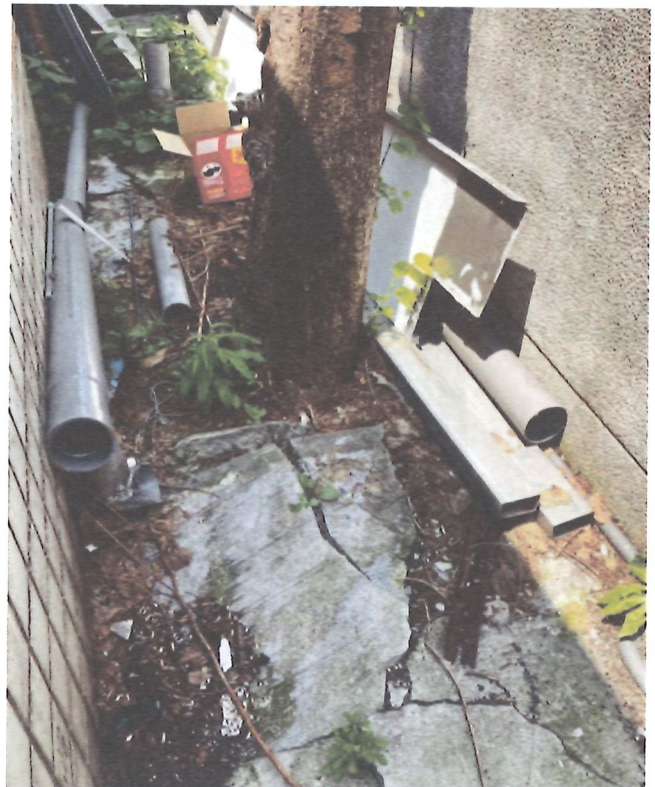
基部雜物堆積，根系造成周圍鋪面破損突起

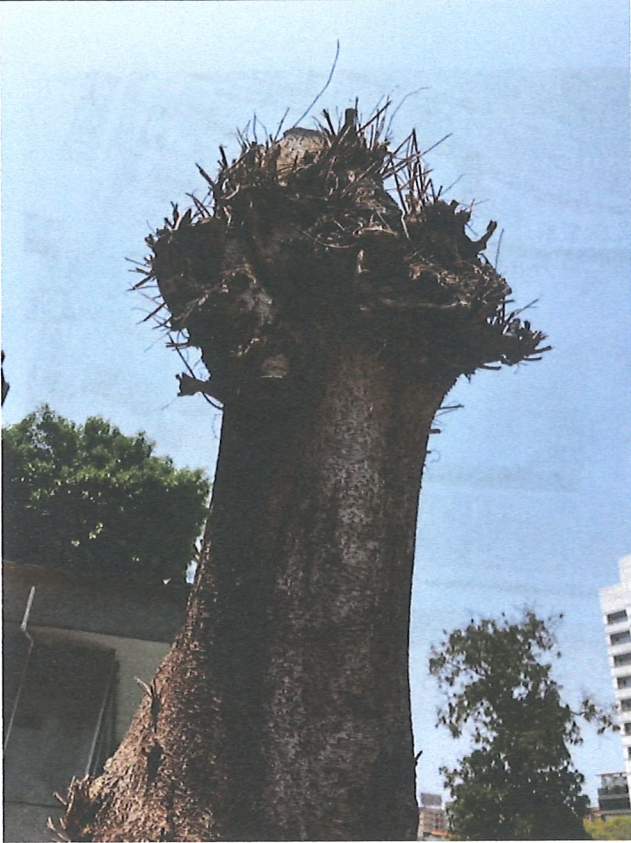
主幹於 2.5M 處截斷，無樹冠

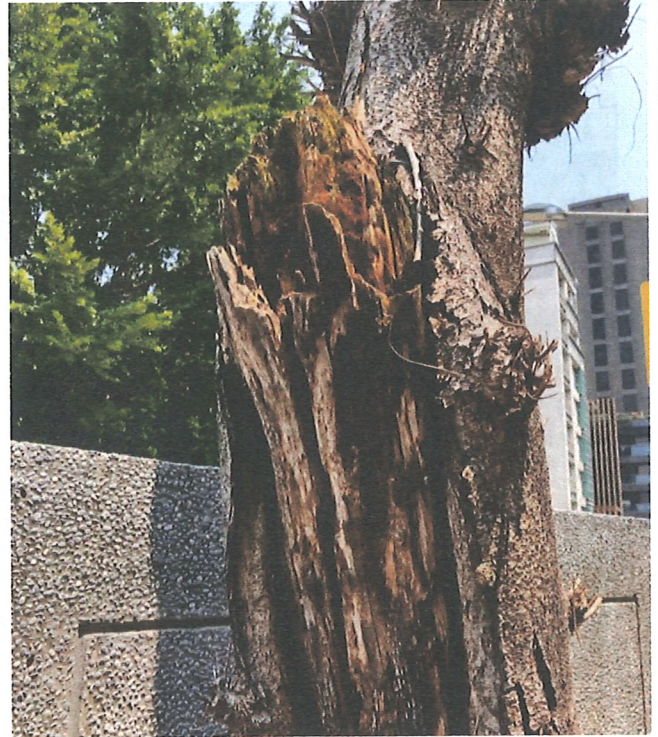
一分支斷裂、傷口腐朽延伸至主幹、樹皮撕裂

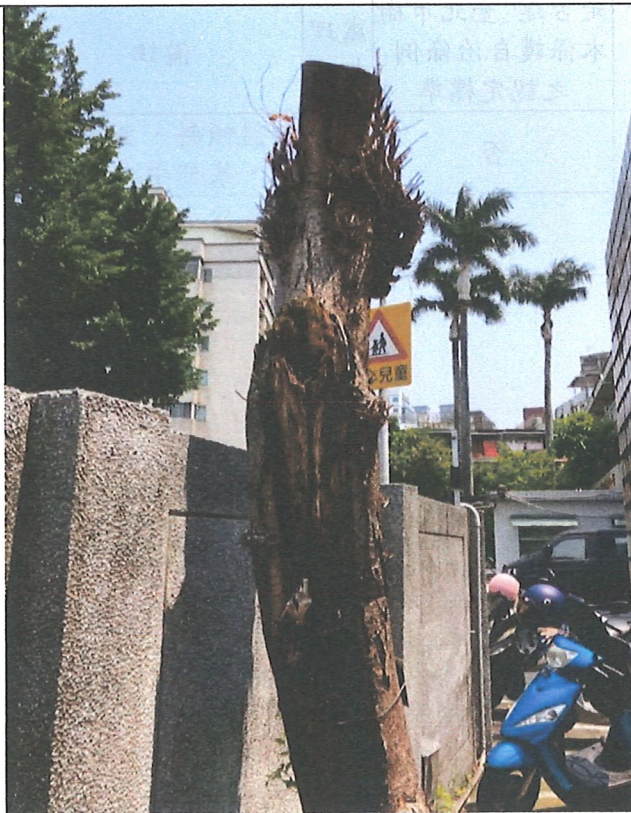
傷口腐朽、樹皮缺損長度約 160cm，寬約 15cm

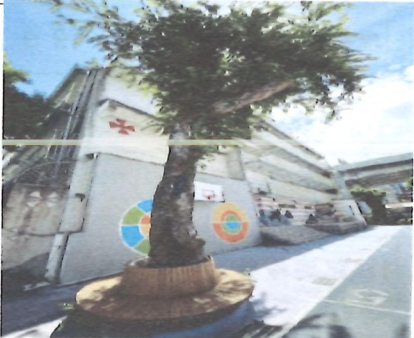
<p>主幹有兩處腐朽，曾做樹木外科治療，往北傾斜，枝幹下部已腐朽中空，雖有加強鋼索固定，仍危險；屬危木，建議周圍暫不提供學生或民眾靠近；修剪較大枝幹減輕主幹支撐負擔；每月檢測樹幹傾斜(目前座椅上緣離地面為40公分；下緣離地面為38公分)，如傾斜大於1公分則建議清除。</p>
2

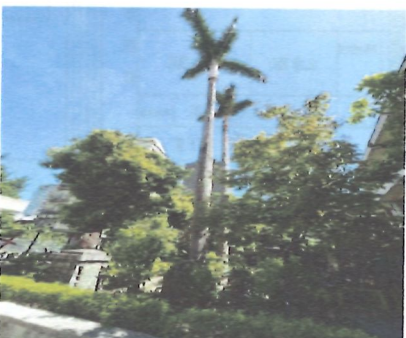
<p>枝幹高大超過3層樓，生長空間有限，且鄰近校舍，未來該區域重新規劃改善使用時，評估是否適合保留於現地。</p>
