臺北市立懷生國民小學

樹木移除計畫書

中華民國 115 年 04 月

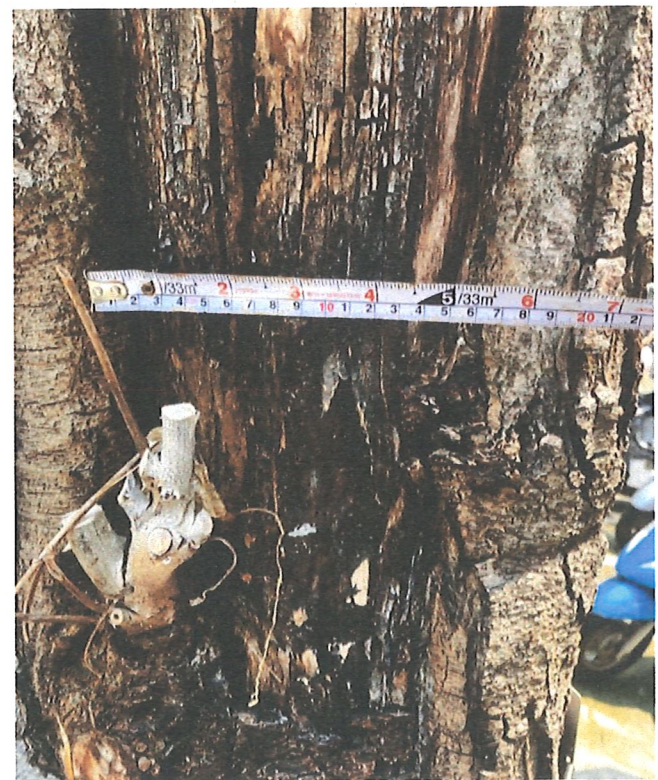
傷口腐朽、樹皮缺損長度約 160cm，寬約 15cm

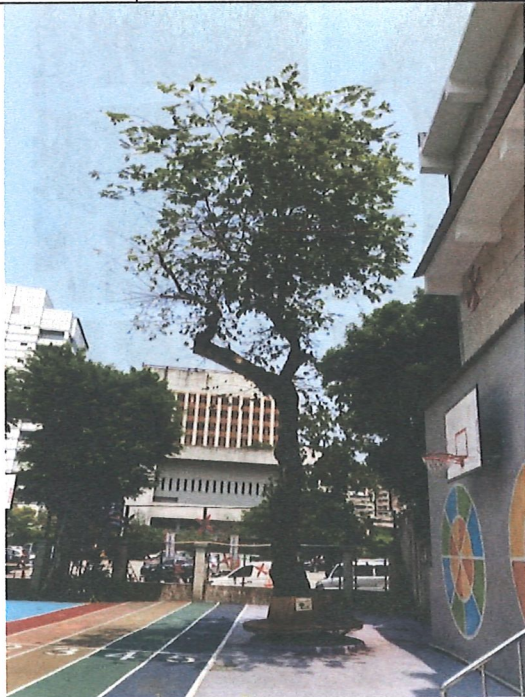
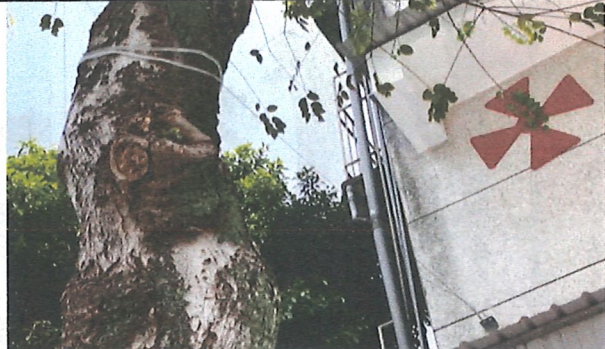
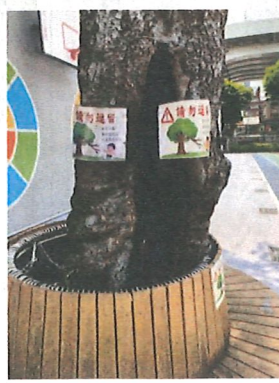
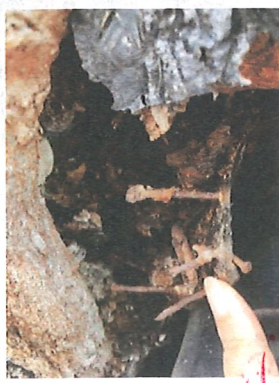
樹木編號	01		基地位置

生長狀況描述	該樹位於臺北市立懷生國小操場旁樹穴(直徑約 230cm)，該樹基部腐朽中空、主幹嚴重腐朽，造成樹體逐漸傾斜，校方現將主幹以鋼索拉撐於鄰近牆面，避免樹木傾倒造成危害。				
填表日期	1150410		填表人	吳佳樺

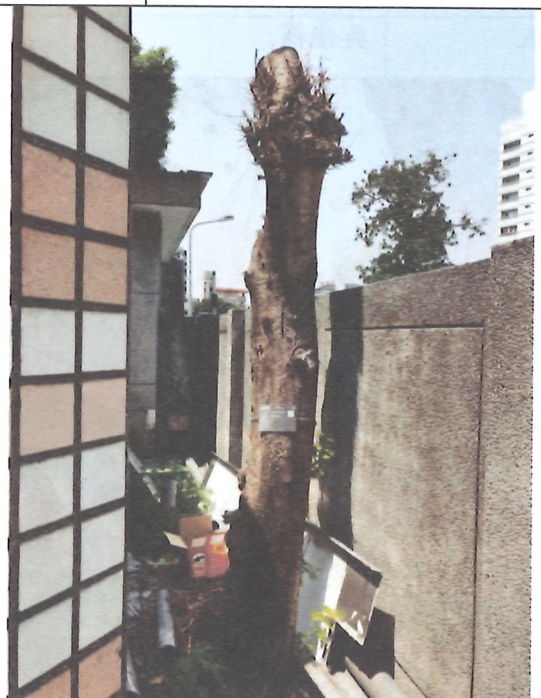
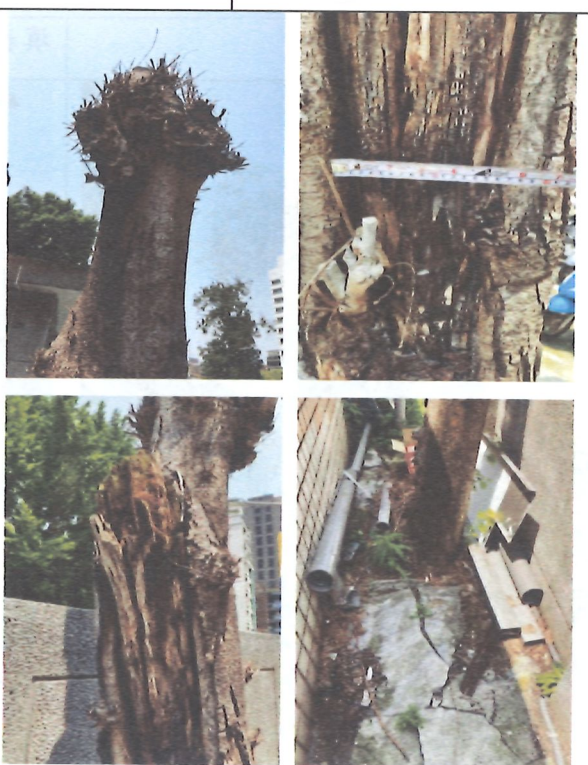
樹木編號	02		基地位置

樹種	豔紫荊					
學名	<i>Bauhinia x blakeana</i> Dunn					
樹木位置	懷生國小校門右側圍牆內					
樹高	2.5M	米高直徑	32.3cm	米高樹圍	101.5cm	
樹冠幅	-M	樹齡	-	種植年分	-	
權屬	<input checked="" type="checkbox"/> 公有：臺北市立懷生國小 <input type="checkbox"/> 私有：_____					
位置屬性	<input type="checkbox"/> 1. 道路、人行道 <input type="checkbox"/> 2. 公園、綠地 <input checked="" type="checkbox"/> 3. 學校 <input type="checkbox"/> 4. 郊山 <input type="checkbox"/> 5. 私有住宅 <input type="checkbox"/> 6. 公共場所 <input type="checkbox"/> 7. 其他：_____					
樹形	<input type="checkbox"/> 1. 尖錐形 <input type="checkbox"/> 2. 寬錐形 <input type="checkbox"/> 3. 寬展開形 <input type="checkbox"/> 4. 窄柱形 <input type="checkbox"/> 5. 寬柱形 <input type="checkbox"/> 6. 獨特型					
生長地點概述	<input checked="" type="checkbox"/> 1. 水泥、柏油鋪面 <input type="checkbox"/> 2. 草地、土壤鋪面 <input type="checkbox"/> 3. 有建築物影響發育 <input checked="" type="checkbox"/> 4. 垃圾雜物堆積 <input type="checkbox"/> 5. 其他：_____					
生長狀況描述	該樹位於臺北市立懷生國小校門右側圍牆邊，生長於水泥地面，根系已造成周圍地面突起；該樹主幹於 2.5m 處遭截斷，已無樹冠，僅剩基部分葉有生長葉片；另有一主枝撕裂，傷口腐朽、樹皮損傷。
